TÓPICO 4 – Património Histórico

Estratégia de monitorização de monumentos: Caso de estudo - Arco-Cruzeiro da Igreja da Santa Casa da Misericórdia de Aveiro

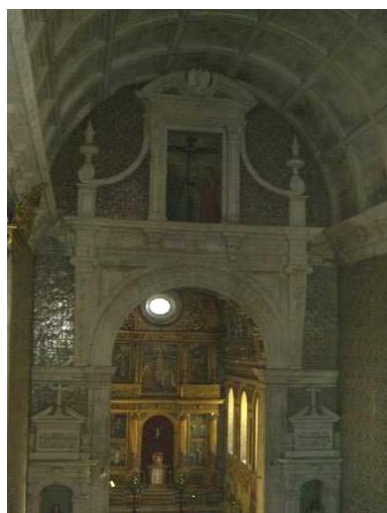
Após constatação, por parte dos técnicos da Santa Casa da Misericórdia, de alguns danos na zona do Arco-Cruzeiro da Igreja, foi solicitado ao Departamento de Engenharia Civil da Universidade de Aveiro um estudo de estabilidade e condições de segurança deste elemento (ver Fig. 2).

Figura 2: Interior da Igreja: vista geral do Arco-Cruzeiro

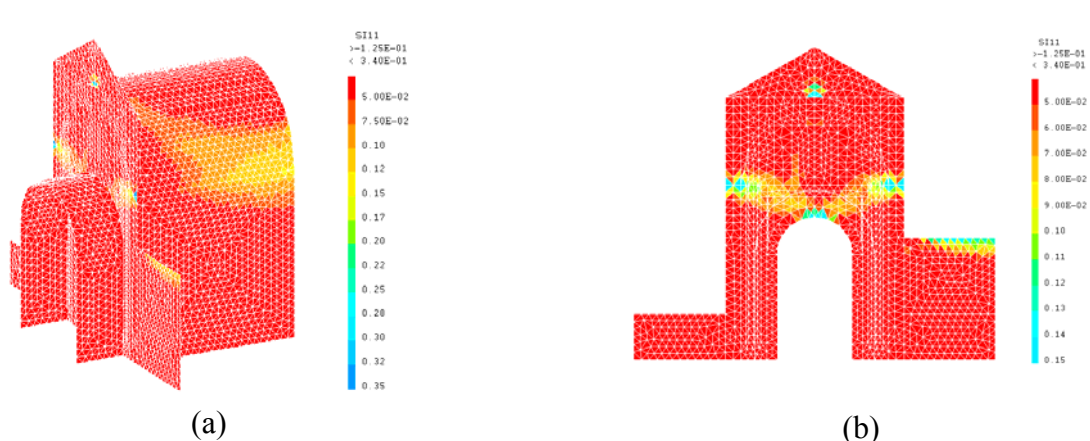
Nesta secção são apresentados e discutidos os primeiros resultados das análises numéricas realizadas sobre o arco em estudo, em termos de tensões máximas e deformações. Para a interpretação das causas dos danos existentes na estrutura foi feita a comparação dos resultados obtidos com o modelo numérico em termos de tensões principais máximas positivas com os danos observados na estrutura. Na Fig. 16 são representadas as tensões principais máximas (σ_1) para a acção do peso próprio das paredes, apenas para as zonas onde é excedido o limite de resistência em tracção (apresentado na Tabela 1).

Figura 16: Tensões σ_1 : a) tensões principais máximas globais; b) tensões máximas globais no arco
